**O CRESCIMENTO URBANO NO LOTEAMENTO PLANALTO E OS IMPACTOS  
AMBIENTAIS NO CÓRREGO TANQUE, ARAGUAÍNA, TOCANTINS**

Trabalho de Conclusão de Curso (TCC)  
apresentado à Universidade Federal do Norte do  
Tocantins (UFNT), Centro de Ciências Integradas  
(CCI) para obtenção do título de licenciado(a) em  
Geografia.

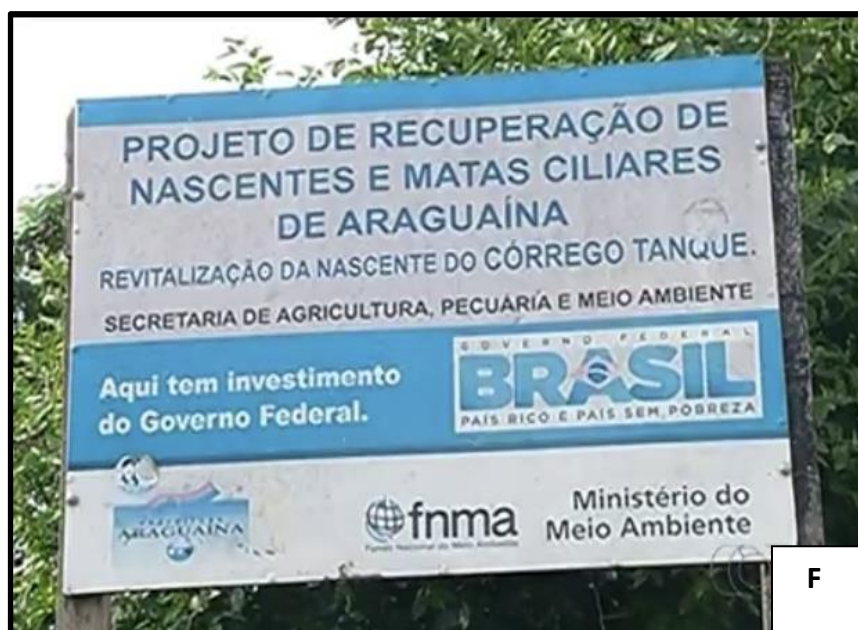
Na reportagem, constavam políticas públicas para que houvesse uma restauração da área da nascente, a fim de que o curso do rio não morresse. Havia até mesmo uma placa que identificava a nascente do Córrego Tanque como uma Área de Preservação Permanente (APP). Atualmente, em 2025, a placa já não se encontra no local. Além disso, houve o registro de que a nascente já não brota mais água: a fonte secou. O lixo é depositado a céu aberto no leito de onde foi o Córrego Tanque, em grande parte pelos moradores e por quem trafega na região.

**Figura 03 (F)- Placa informativa sobre o projeto de recuperação da nascente do córrego tanque em Araguaína-TO no ano de 2018**

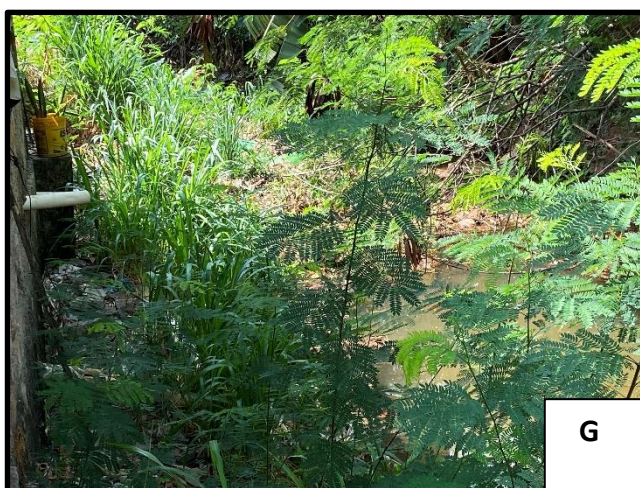
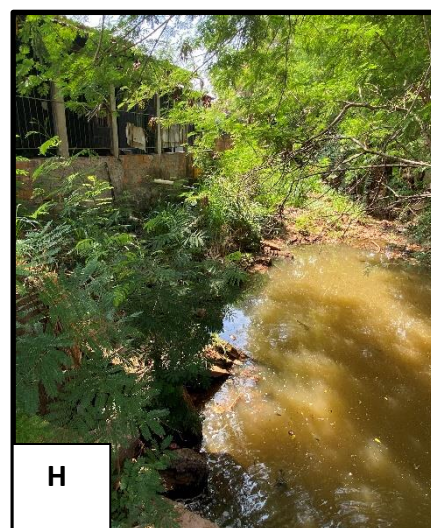
**Figura 04 (G, H)- mostram as margens do córrego Tanque atualmente na rua 14 de Dezembro, em Araguaína- TO**

As imagens G e H, retratam a realidade de um corpo d'água em processo de degradação. A figura composta na letra "G" demonstra o muro de uma residência bem próxima à margem, e o despejo de esgoto incorreto no córrego-Tanque. A figura na letra "H" retrata o ambiente como um todo, desde às margens ao corpo hídrico.

Atualmente, com a nascente sufocada, as águas do córrego-Tanque, tornam-se totalmente insalubres, não servindo para consumo, uma vez que o seu leito, recebe diretamente esgoto *in natura* residencial, configurando um esgoto a céu aberto. Além da observação de tubulações que despejam águas não tratadas provenientes das residências ao entorno, é notória a grande quantidade de lixo urbano depositado no leito do córrego, incluindo pneus, garrafas *pet*, garrafas de vidro e diversos materiais

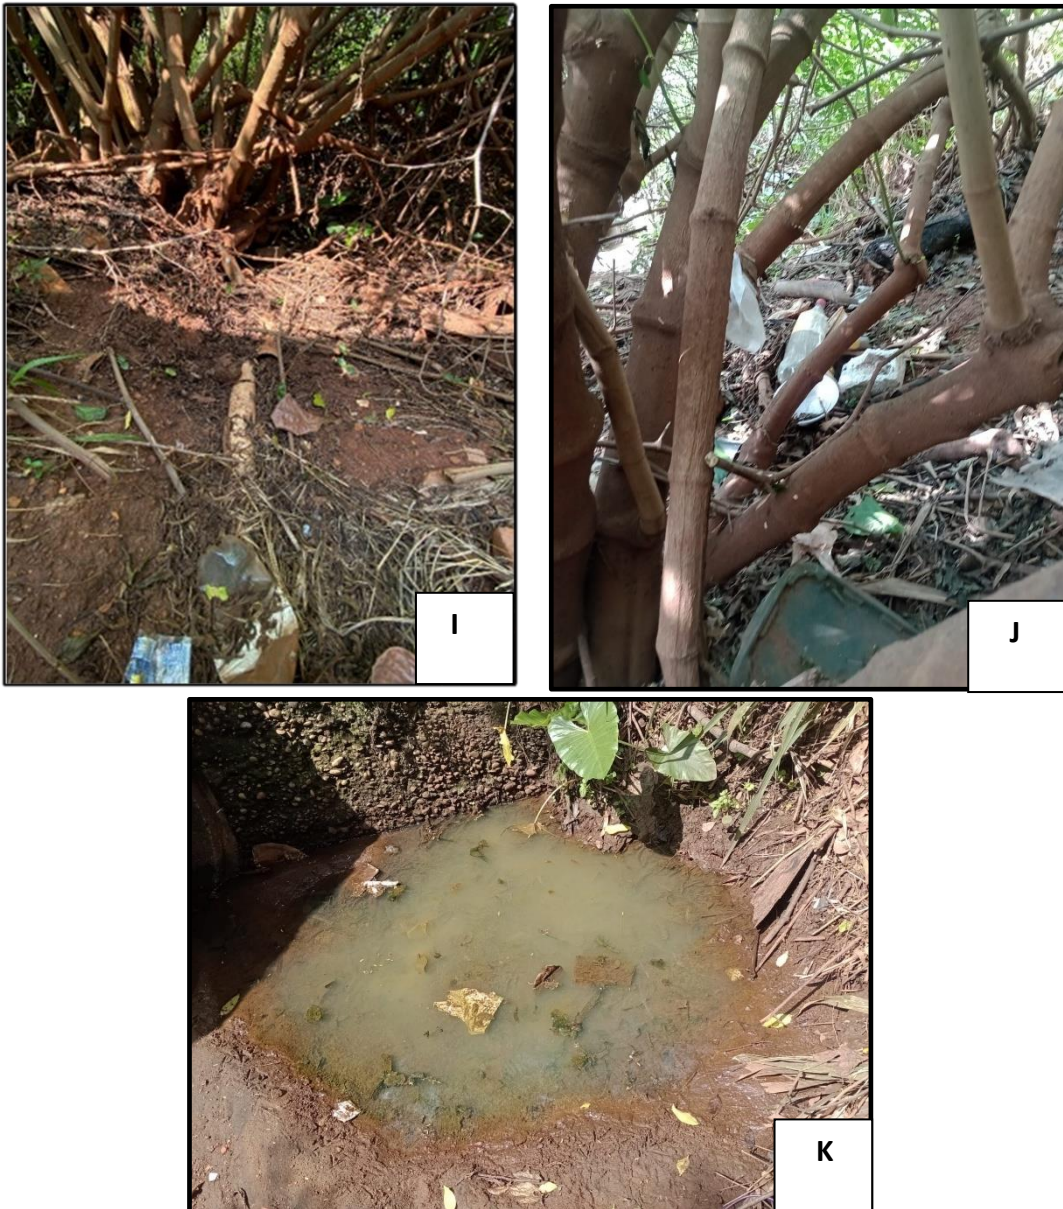
**Figura 05 ( I, J, K)- mostram a poluição das margens e águas do Córrego Tanque**

As imagens supracitadas na figura 05 em específico, retratam o corpo hídrico ainda em processo de poluição. Constituem a clara definição do que se convencionou chamar de esgoto a céu aberto, onde a água se apresenta totalmente opaca, com

plásticos, muitos trazidos pelo vento, pela chuva e também, descartados à céu aberto por residentes e pessoas que trafegam pelo local, vale salientar o mal cheiro presente no córrego-Tanque, em decorrência do mal uso das águas durante longos anos como fossa séptica. A seguir nos registros de fotografias realizadas em campo.

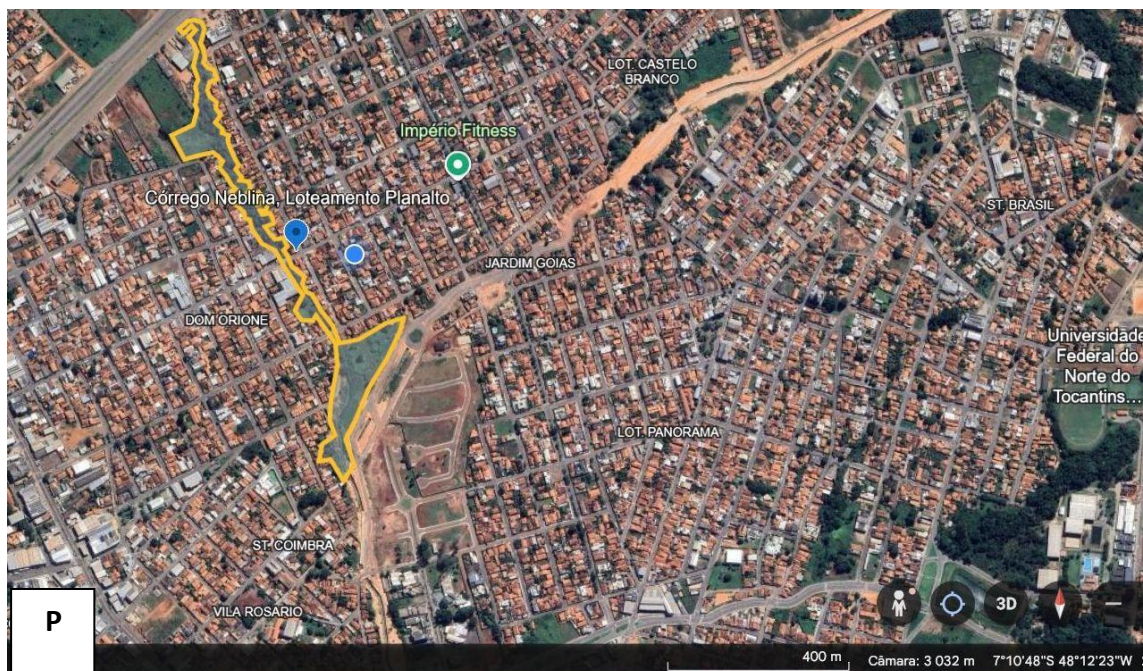
figura 07 (O, P)-percurso do córrego Tanque no Loteamento Planalto e bairros ao entorno, mostra uma diferença de 5 anos no local
